Péče o břehy rybářského revíru

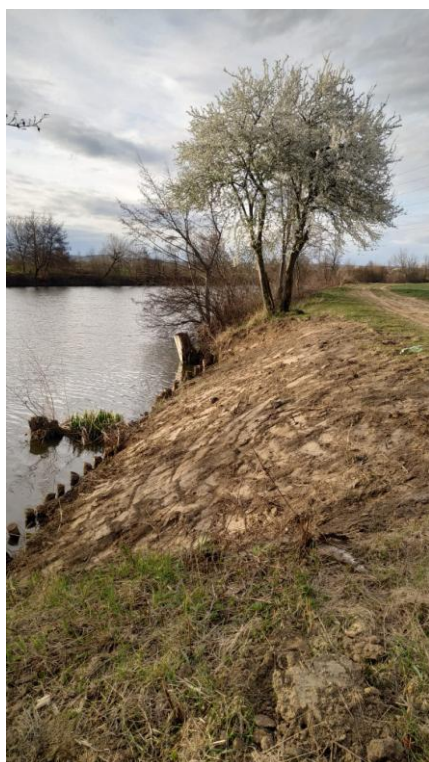
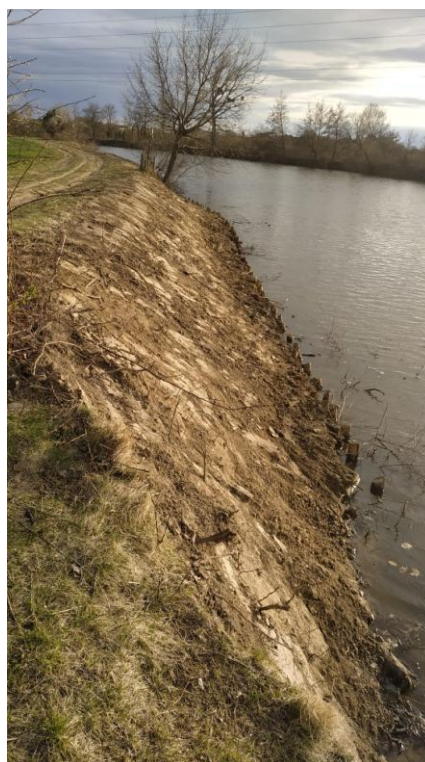
Na základě zkušeností ze zatloukání kůlů v Tůních jsme na přelomu roku 2018 - 2019 začali připravovat další etapu - část Přední Kopané. Příprava potřebného množství kulatiny trvala asi 2 roky. V roce 2020 se začalo kůlovat na hrázi mezi Přední Kopanou a Rybníčkem Vávrů, v roce 2021 se pokračovalo u hráze mezi Přední a Zadní Kopanou a v dubnu 2022 se začalo s úpravou východního břehu kolem Přední Kopané. Veškeré přípravné práce se dělaly brigádnicky. Při samotném zakůlování jsme však již nezatloukali kůly ručně, ale měli jsme na zatlačování kůlů zajištěnou mechanizaci. Mezi kůly a břeh se dávalo kamení nebo staré betonové panely, které mechanizace vzápětí zahrnula hlínou.

Začali jsme v roce 2015 na revíru Tůně, kde byla situace již kritická, a hrozil tady sesuv části vysokého břehu. Jako výchozí materiál pro výrobu kůlů jsme se rozhodli pro tvrdé dřevo - dub. Připravené kůly jsme zatloukali kladivem a za ně jsme dávali vrbové proutě. Práce to byla obrovsky namáhavá, částečně ve vodě, časově i fyzicky náročná. Ale podařilo se.
